Checkliste

Fassadengerüste

Wie sicher arbeiten Sie und Ihre Mitarbeitenden auf Fassadengerüsten?

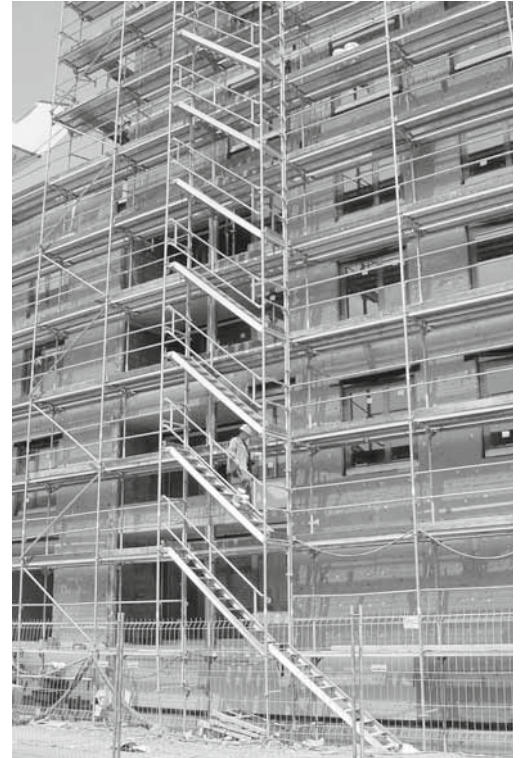
Bild 1: Markierte Verkehrswege tragen dazu bei, dass sie freigehalten werden.

- 3** Sind sichere Zugänge zu allen Gerüstgängen in genügender Anzahl vorhanden? (Bild 1)
- ja
 nein
- Hinweise:
- max. 50 m zwischen zwei Zugängen
 - Leitern bis max. 5 m Absturzhöhe
 - Tragfähigkeit beim Zugang angeschrieben

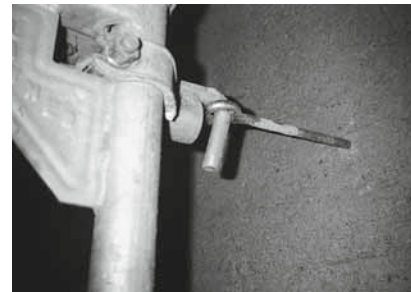
Bild 2: Zug- und druckfeste Verankerung, bestehend aus Bohrdübel und Ringschraube von genügender Tragfähigkeit.

- 4** Steht das Gerüst auf tragfähiger Unterlage?
- ja
 teilweise
 nein
- 5** Sind genügend Verankerungen vorhanden?
- ja
 nein
- Bei unverkleideten Gerüsten: 1 Verankerung pro 5 Gerüstfelder.
 - Bei mit Netzen verkleideten Gerüsten: 1 Verankerung pro 4 Gerüstfelder.
- 6** Sind die Verankerungen zug- und druckfest? (Bild 2)
- ja
 teilweise
 nein

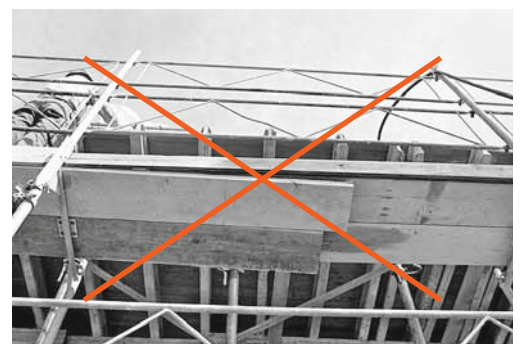
Bild 3: «Brettfallen» sind besonders heimtückisch, weil sie von oben nicht zu erkennen sind.

- Hinweis: Schaltafeln sind als Gerüstbeläge streng verboten!**
- 8** Sind die Gerüstgänge frei von «Brettfallen»? (Bild 3)
- ja
 nein
- 9** Sind die Gerüstbeläge, insbesondere an den Eckübergängen, gegen Verrutschen gesichert?

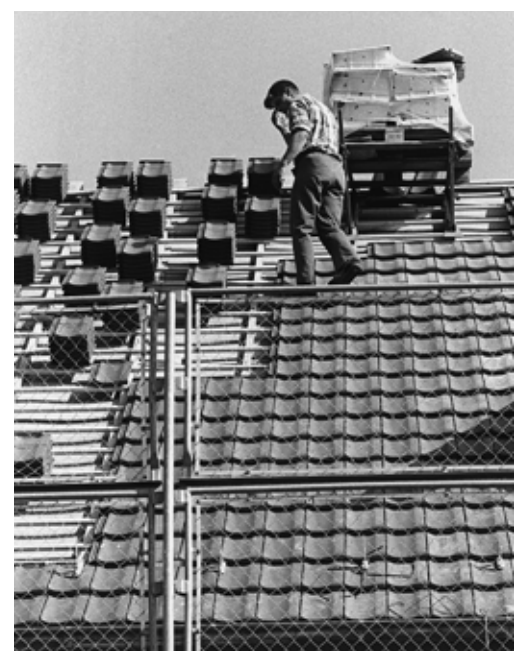
Bild 6: An Schrägdächern bietet eine Dachdeckerschutzwand mit Gittern einen idealen Schutz vor Absturz von Personen, Gegenständen und Materialien.

- 14 Ist der Belag des Spenglergangs für eine dynamische Belastung (Sturz vom Dach) bemessen?
z. B. Stahlbelag verwenden.
- ja
 teilweise
 nein
- 15 Werden die vorschriftsgemässen Abmessungen des Spenglergangs gemäss Bild 4 und 5 eingehalten?
- ja
 teilweise
 nein
- 16 Für Dächer mit einer Neigung von 25° und mehr: Ist eine geprüfte Dachdeckerschutzwand montiert? (Bild 5 und 6)
- ja
 nein
- 17 Sind an giebelseitigen Dachrändern die Absturzsicherungen vorhanden?
- ja
 nein
